Argine fiume Misa lato Marazzana:  
**Risulta già bucato dopo gli ultimi lavori**

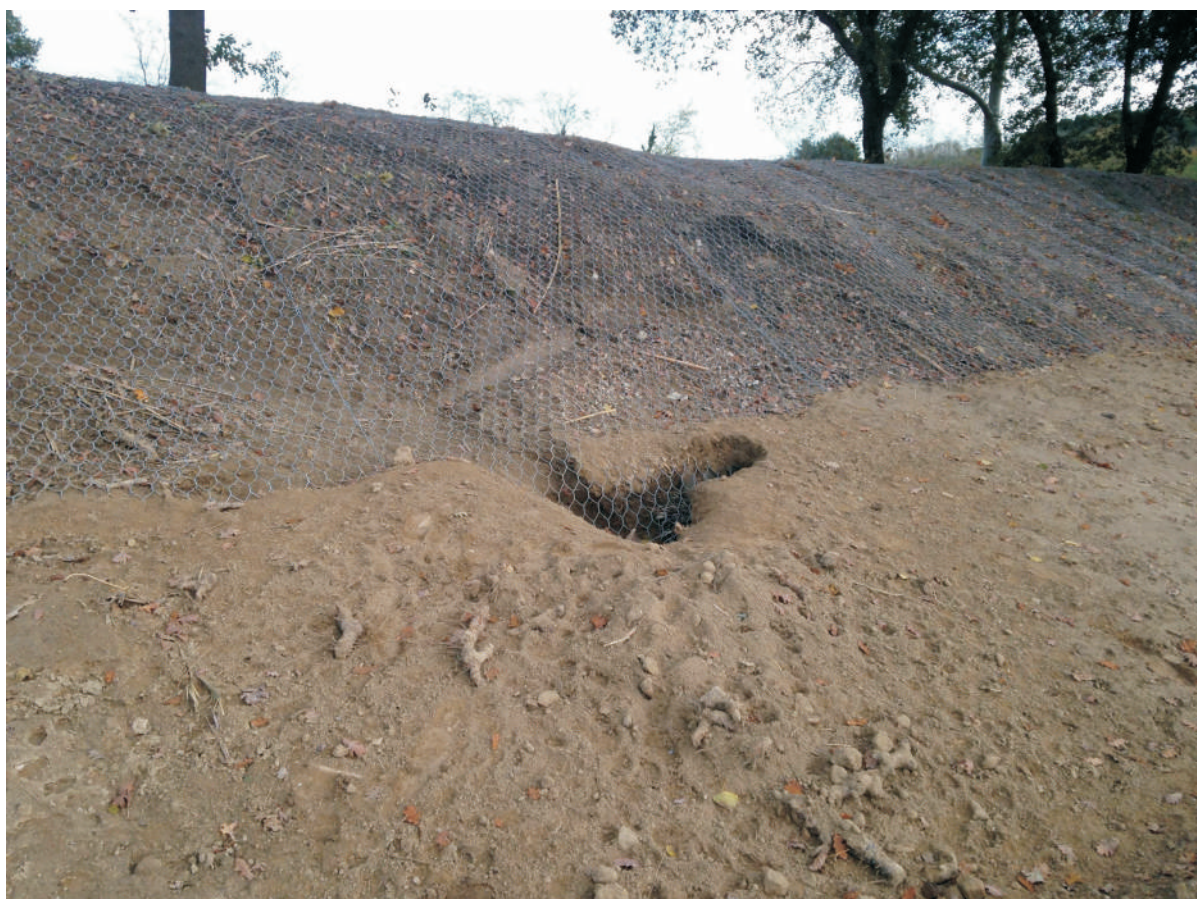
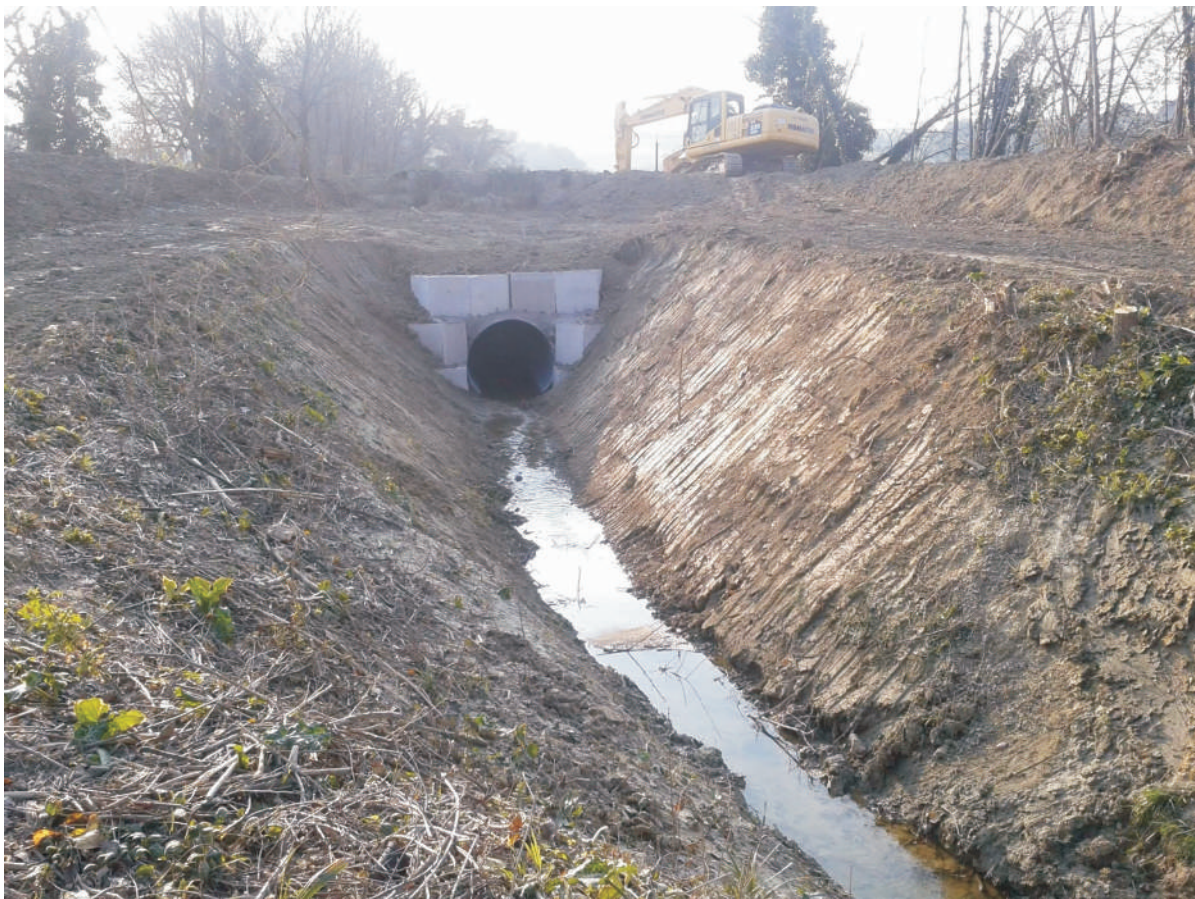
Argine fiume Misa lato Marazzana:  
**Lavori di ripristino dopo alluvione del 2014**

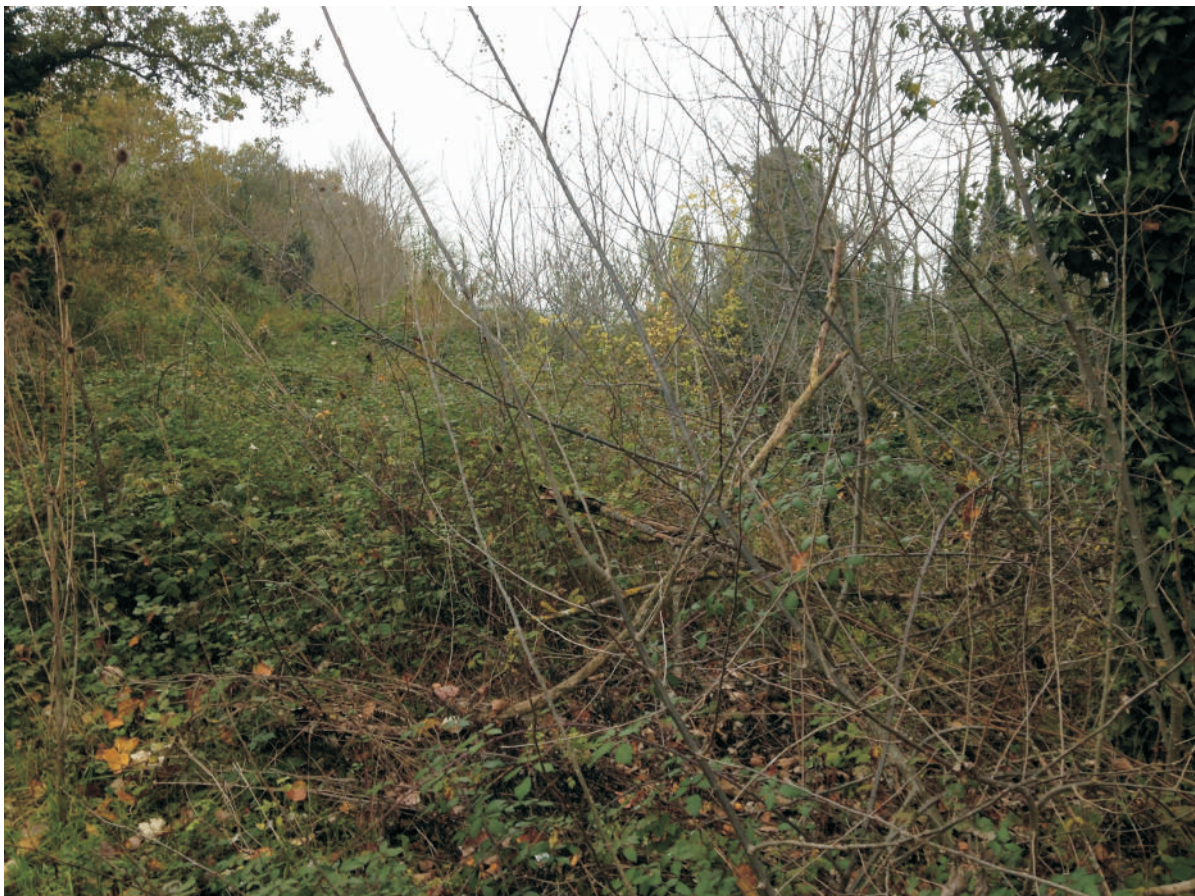
Argine fiume Misa lato Marazzana:  
**Situazione attuale**

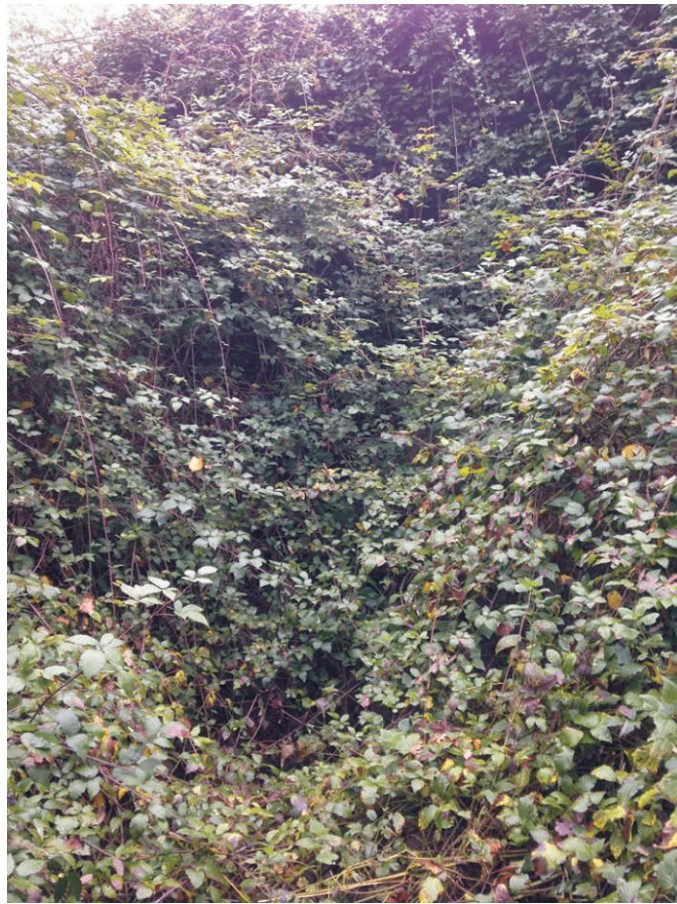
Argine fiume Misa lato Marazzana:  
**Situazione novembre 2019**

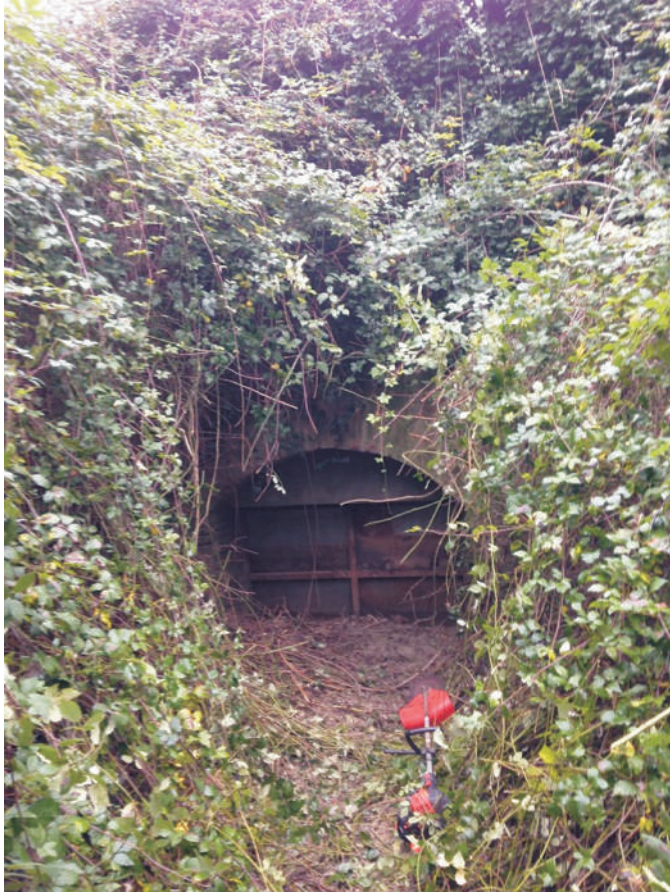
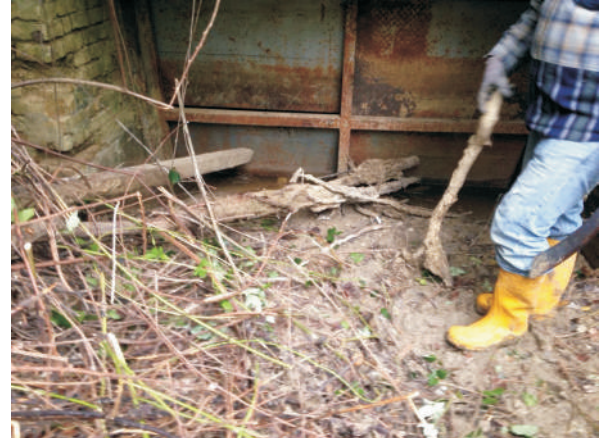
Argine fiume Misa lato Marazzana:  
**Situazione attuale dicembre 2019 dopo l'intervento  
dei volontari per il ripristino delle portelle di scolo**

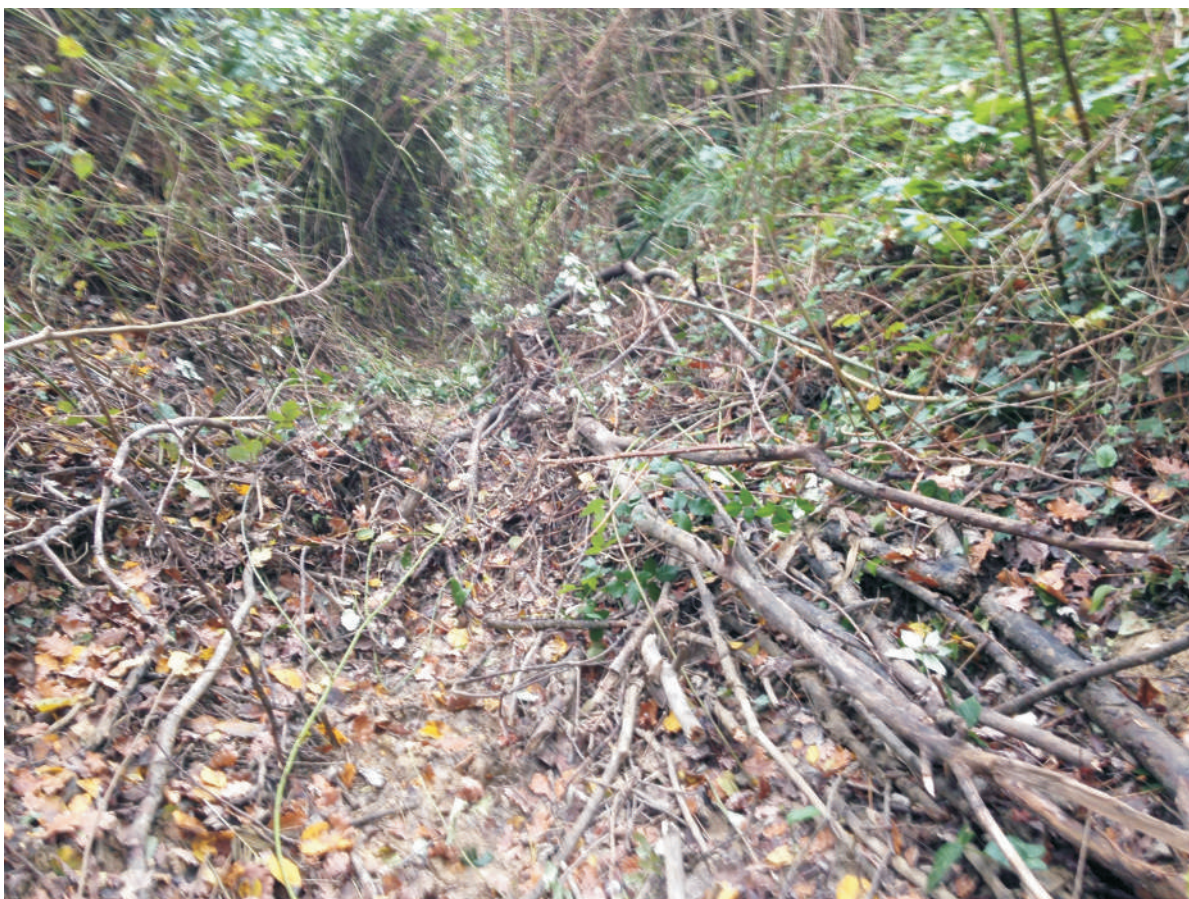
Argine fiume Misa lato Marazzana:  
**Situazione novembre 2019**

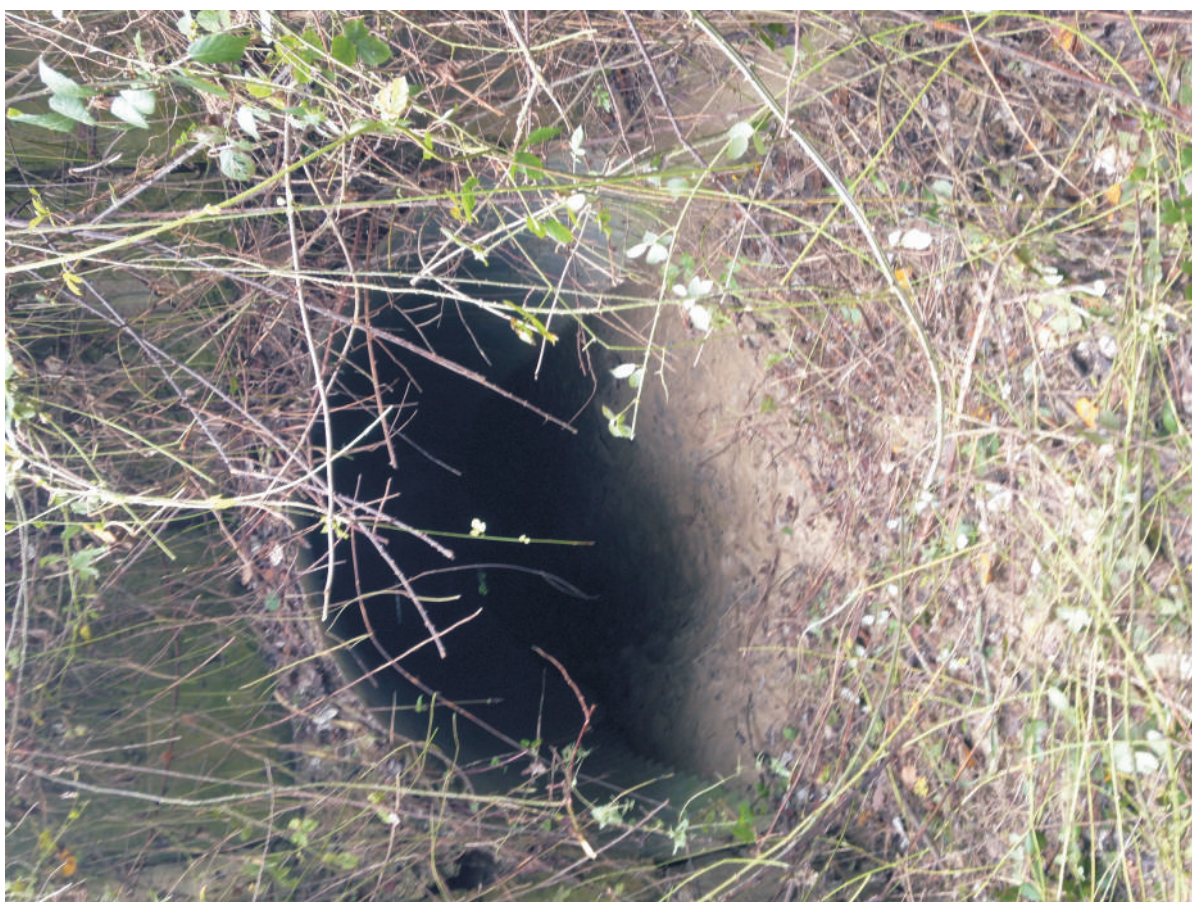
Argine fiume Misa lato Marazzana:  
**Situazione attuale dicembre 2019 dopo l'intervento di pulizia ad opera dei volontari**

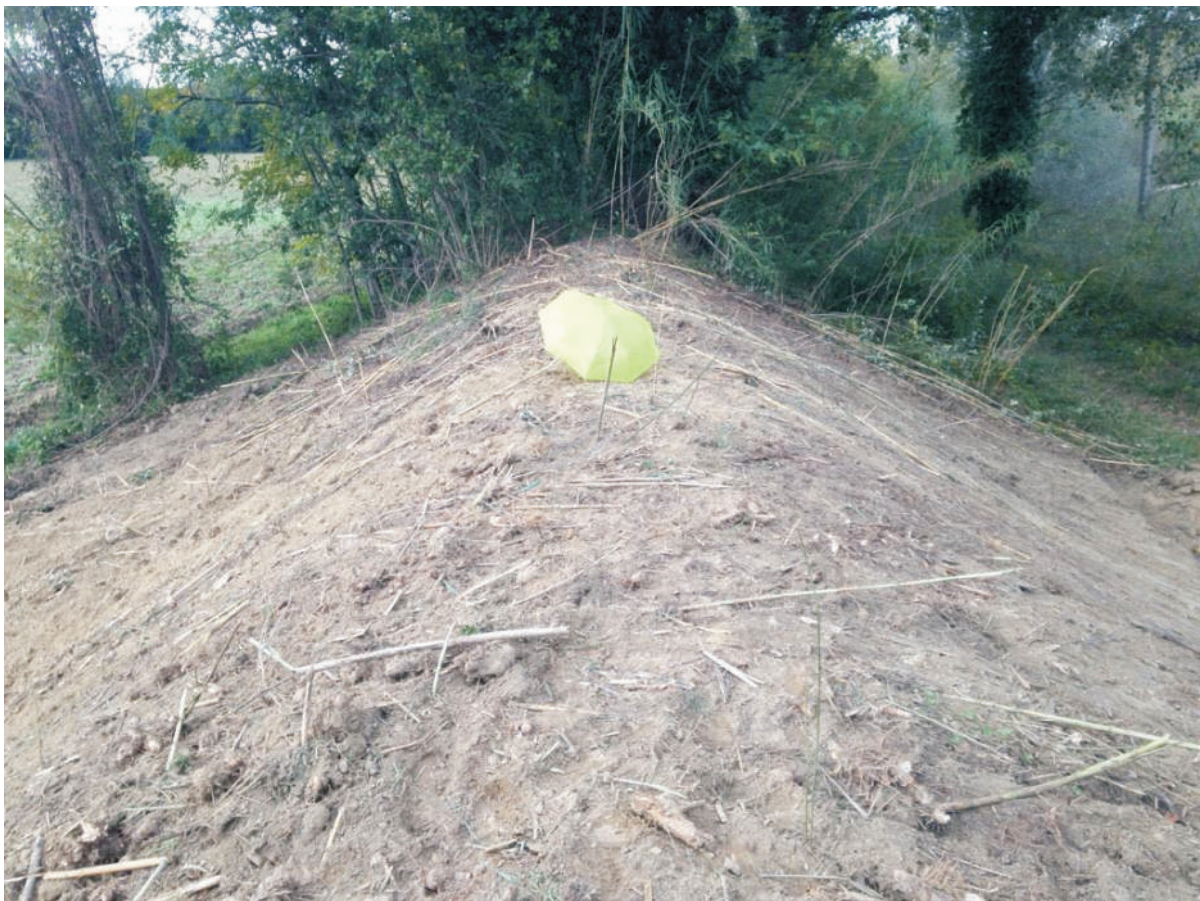
Argine fiume Misa lato Marazzana:  
**Argine “risistemato!” e ricoperto con rete**

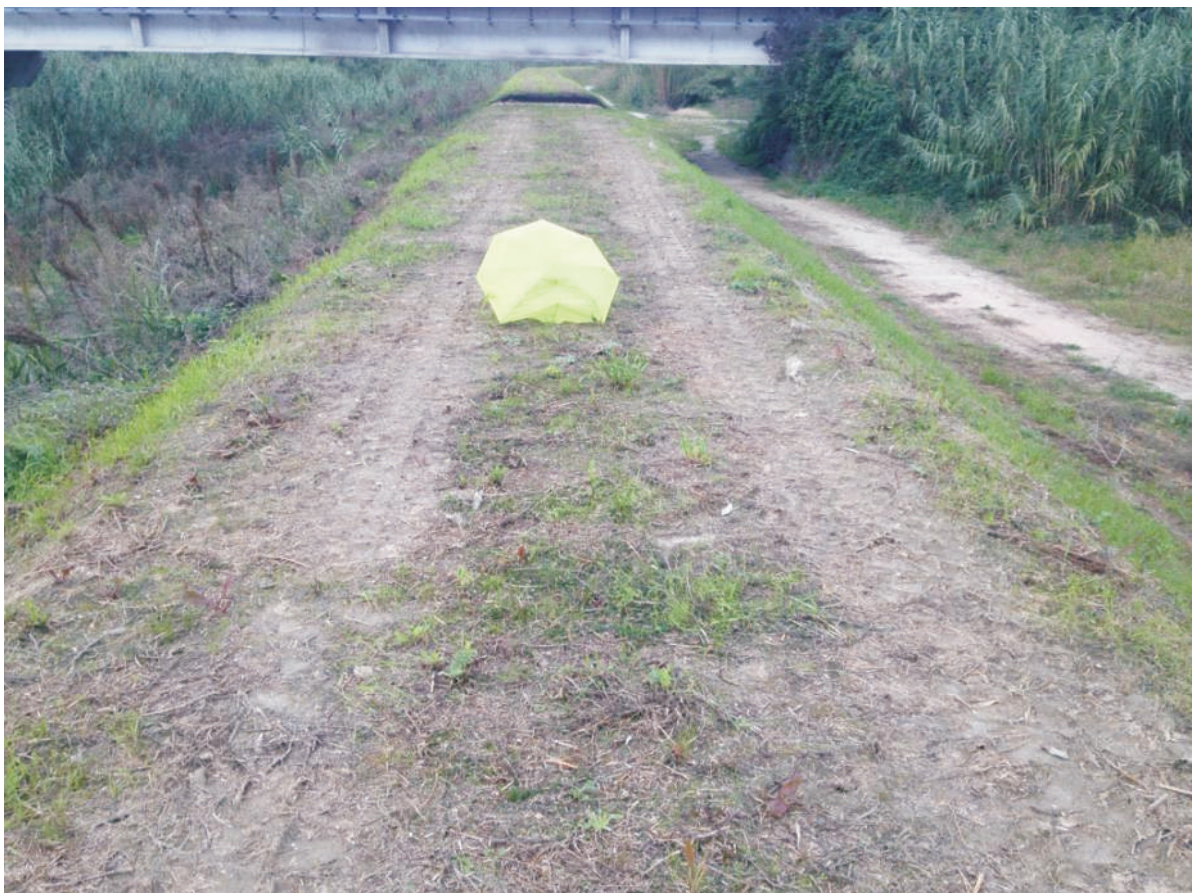
Argine fiume Misa zona Borgo Bicchia  
**Argine totalmente rifatto con sezione notevole ed adeguata**
