## **CAPITANERIA DI PORTO DI ANCONA**

## **ORDINANZA n. 85/2014**

che il passo di accesso al porto di Senigallia ha subito una riduzione della quota dei fondali lungo la linea mediana di metri 2.50, come meglio evidenziato nello stralcio planimetrico parte integrante della presente ordinanza.

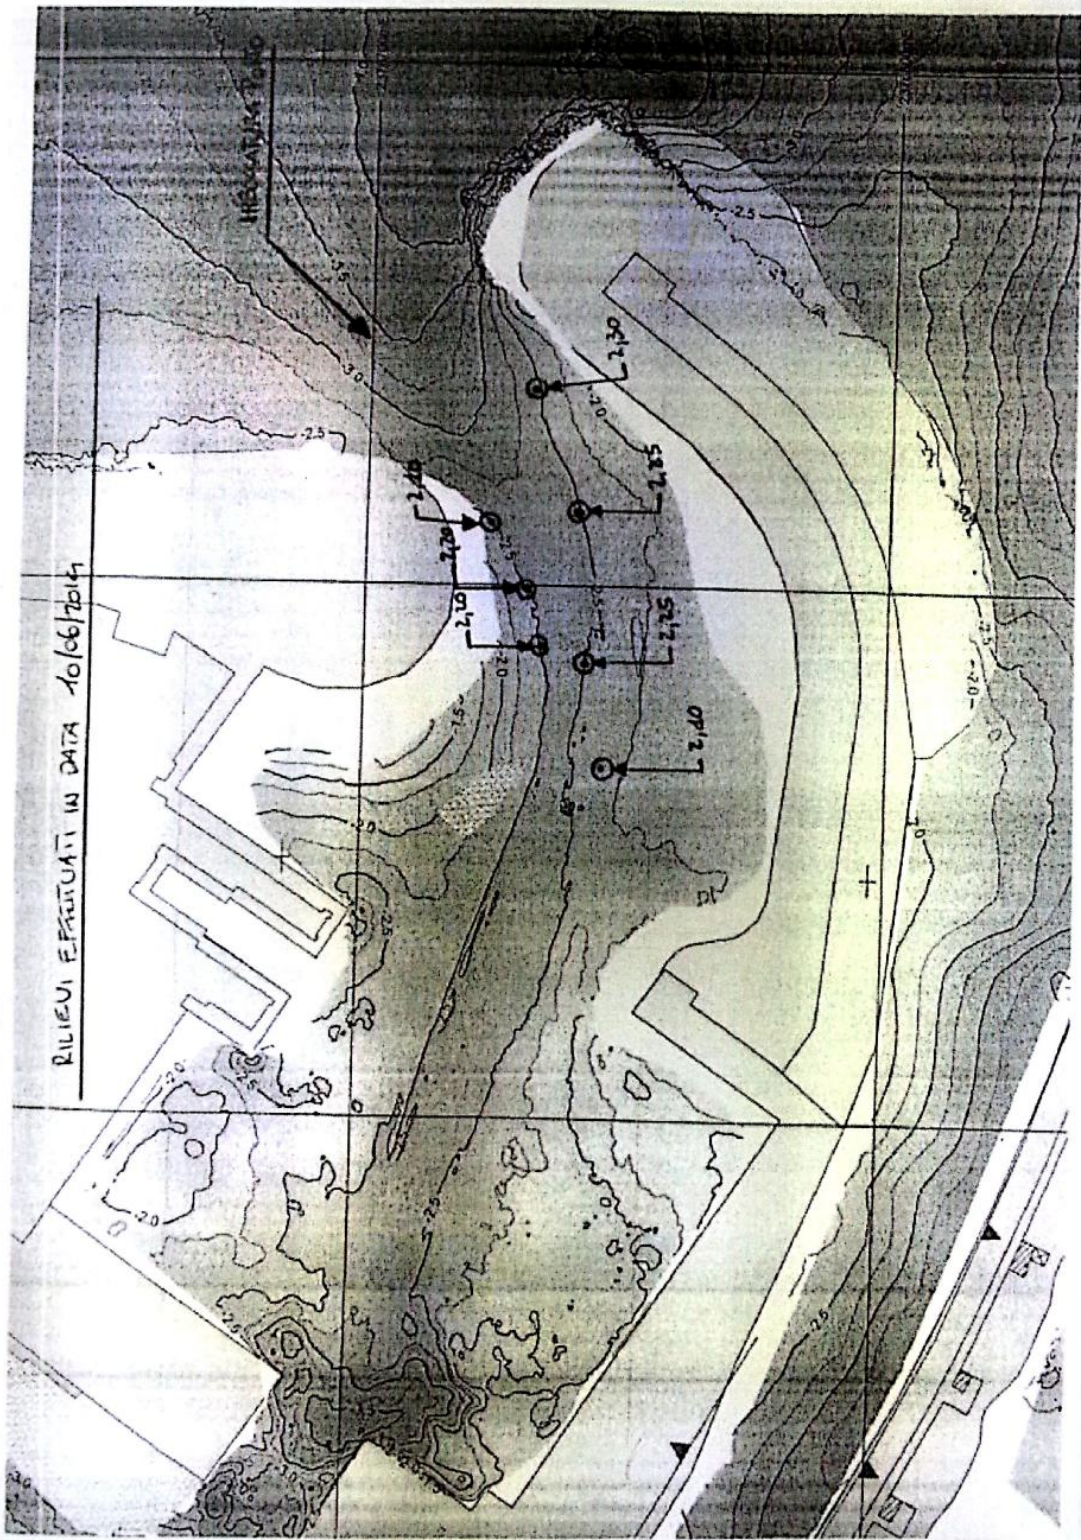
RILIEVI EFFETTUATI IN DATA 10/06/2014

- PRESO ATTO** che a seguito dei rilievi batimetrici effettuati in data 10 giugno 2014 dal personale dell'Ufficio Locale Marittimo di Senigallia, in situazione di bassa marea, è stata accertata una riduzione dei fondali in prossimità dell'imboccatura del porto di Senigallia e precisamente all'altezza del fanale Verde (valori scesi fino a mt. 2,10);

L'ingresso e l'uscita dal porto di Senigallia attraverso il passo di accesso è consentito alle unità il cui pescaggio non superi i metri 2.00.
