# *RAPPORTO PRELIMINARE DI EVENTO*

2-4 maggio 2014

A cura del **Centro Funzionale Regionale**

Tra le giornate del 2 e del 4 maggio 2014 il territorio marchigiano é stato interessato da precipitazioni diffuse, che in diverse occasioni hanno assunto carattere di forte temporale.

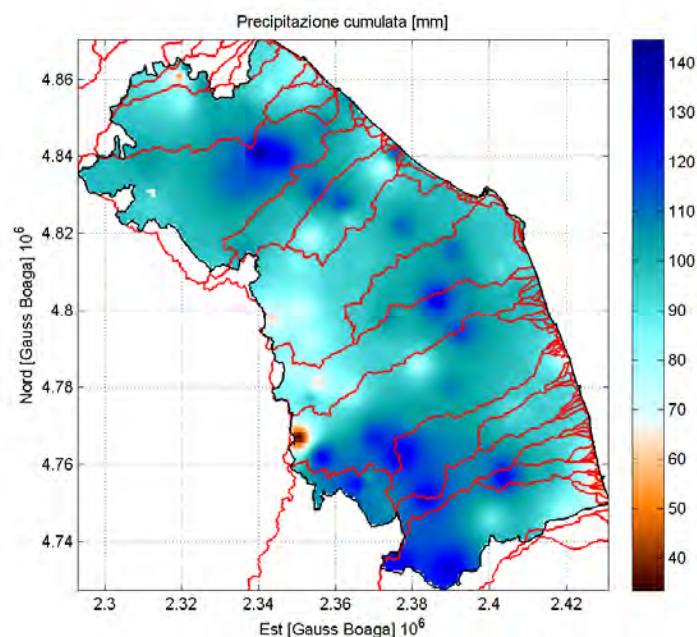
**Figura 7:** mappa di precipitazione cumulata sull'intero territorio regionale dalle 00.00 del 02/04/2014 alle 24.00 del 01/05/2014, ottenuta interpolando i dati dei pluviometri in telemisura della Rete MIR.

Le precipitazioni del 2 maggio sono state precedute da un periodo molto piovoso che ha determinato la saturazione dei suoli e quindi ridotto la capacità di infiltrazione delle acque nel terreno. Nei trenta giorni che hanno preceduto l'evento si sono avute precipitazioni abbondanti sull'intero territorio regionale, con valori più elevati nelle porzioni interne meridionali. La media areale mensile sulla regione è stata di circa 99 mm. In figura 7 è riportato il campo di precipitazione sul territorio regionale per il periodo dal 2 aprile 2014 al 1 maggio incluso.

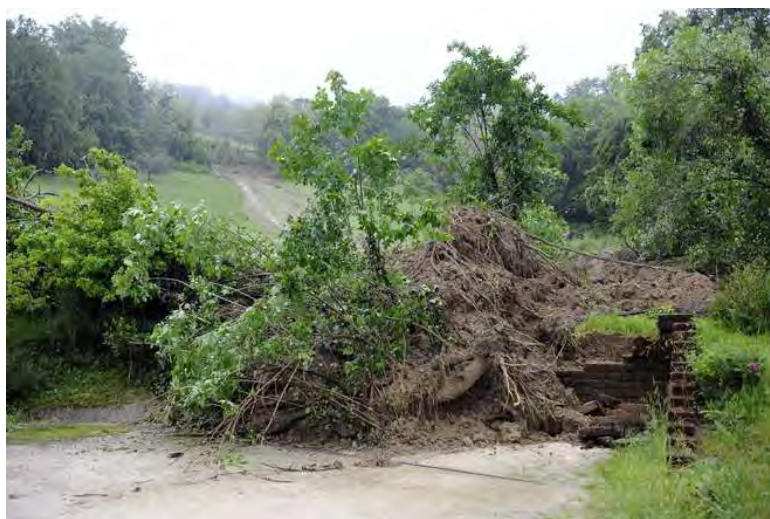
**Figura 99:** Frana a Mogliano - Fonte Corriere Adriatico.

- Provincia di Macerata: maggiori criticità nei comuni di Corridonia, Petriolo e Mogliano; si sono registrate frane anche nei comuni di Montefano, Porto Recanati, Appignano, Montecassiano, Recanati, Potenza Picena, Morrovalle, Civitanova e Montelupone.

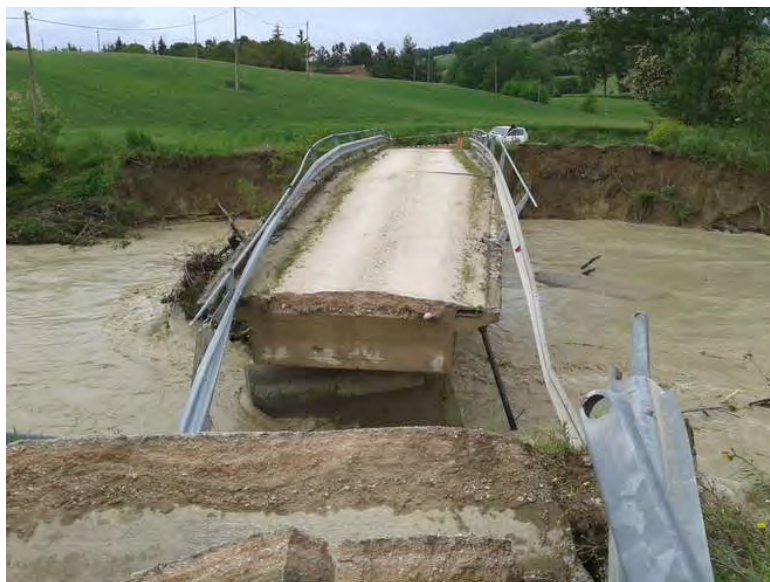
**Figura 101:** Ponte crollato sul fiume Ete Morto - Fonte Corriere Adriatico.

Nel Maceratese, la piena sull'Ete Morto ha provocato il crollo di un ponte. L'esondazione del fiume Musone e del torrente Monocchia a Recanati, e del Trodica a Morrovalle ha provocato l'allagamento di terreni agricoli, mentre l'esondazione del Salino a Penna San Giovanni ha danneggiato una linea telefonica e una strada comunale. Sempre nella provincia di Macerata numerosi disagi si sono verificati nei comuni di Corridonia, Petriolo, Mogliano e Civitanova. Situazioni critiche anche a Porto S. Giorgio, Porto Recanati e Civitanova per allagamenti e per le mareggiate sulla costa. Nell'Ascolano criticità idrauliche si sono registrate a Castel di Lama e Spinetoli.

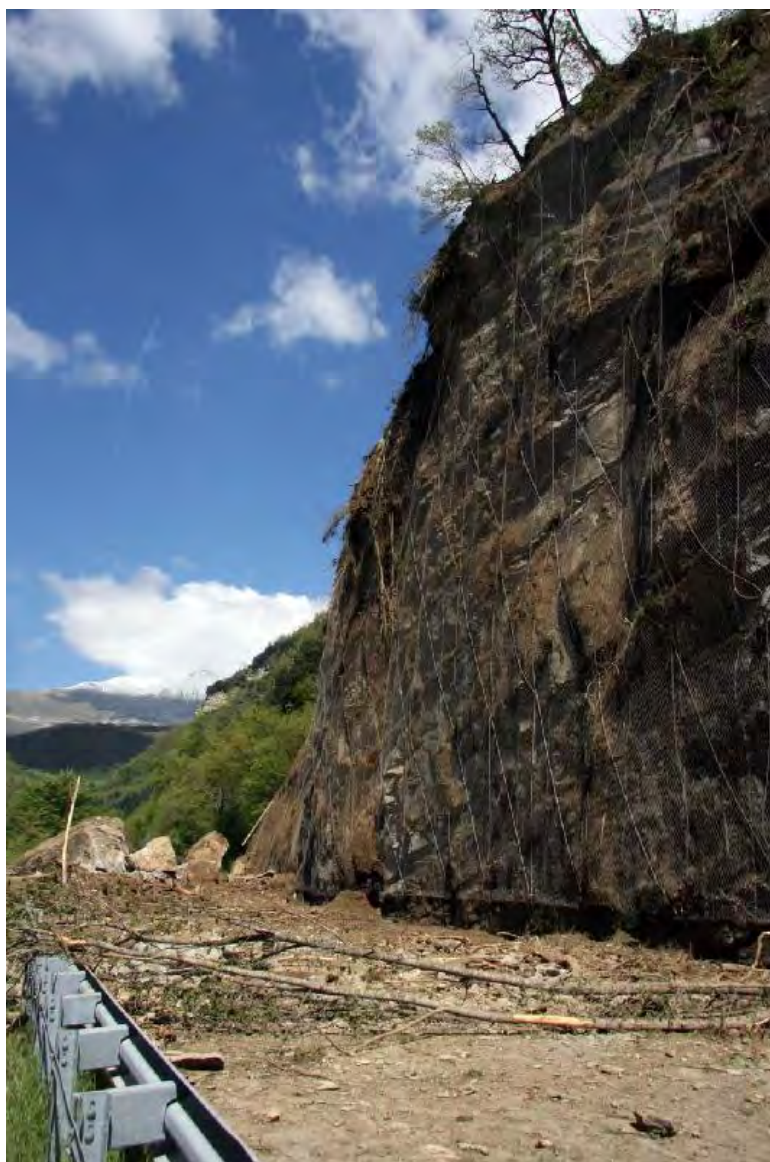
**Figura 103:** Frana sulla SS Salaria a Trisungo, Arquata del Tronto - Fonte Il Resto del Carlino.

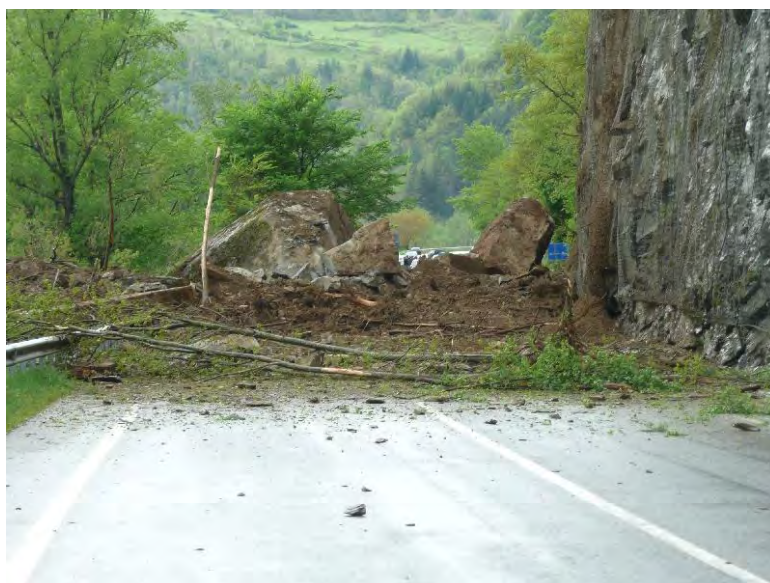
**Figura 104:** Frana sulla SS Salaria a Trisungo, Arquata del Tronto - Fonte Il Resto del Carlino.

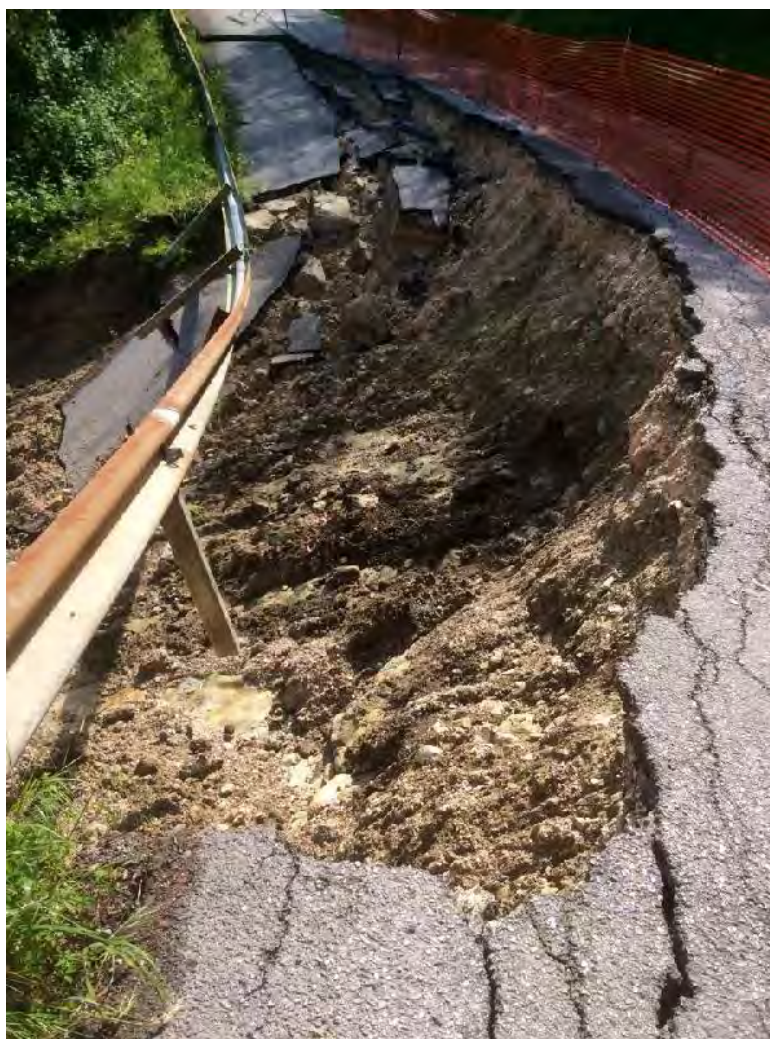
**Figura 110:** Frana a Isola del Piano - Fonte Il Resto del Carlino.

- Provincia di Pesaro-Urbino: movimenti franosi più grandi ad Urbino, nella frazione Pieve di Cagna dove alcune famiglie sono rimaste isolate, e ad Isola del Piano; numerose frane diffuse in tutta la provincia e in particolare nei comuni di Fossombrone, Pergola, Fratte Rosa, Vallefoglia, Sant'Ipollito, Auditore, Carpegna, Mercatino Conca e Saltara.

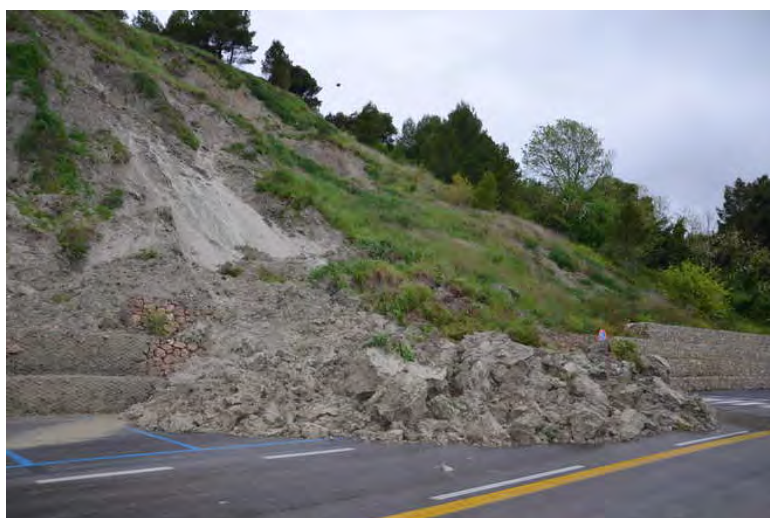
**Figura 111:** Frana a Numana - Fonte Corriere Adriatico.

- Provincia di Ancona: situazioni di dissesto in tutta la strada provinciale Arcevese e nei terreni agricoli soprastanti; grossa frana a Numana dove crolla la rupe Sermosi a pochi metri gli stabilimenti

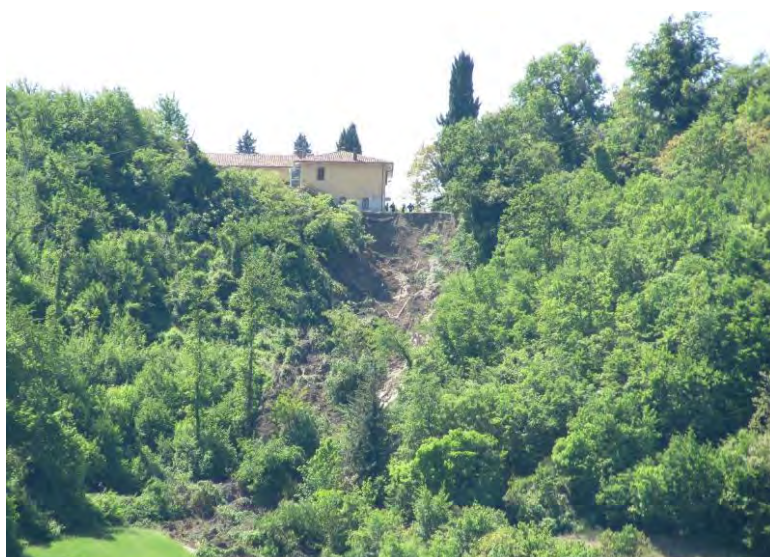
**Figura 112:** Frana a Pieve di Cagna - Fonte Il Resto del Carlino.
